COMPTE RENDU
Date de la réunion : 18 mai 2022 Lieu : CD24 - Visioconférence
Objet de la réunion : Comité de suivi environnemental des travaux - Démolition du contournement de BEYNAC – Réunion n°10

COMITÉ DE SUIVI ENVIRONNEMENTAL DEMOLITION DU CONTOURNEMENT DE BEYNAC

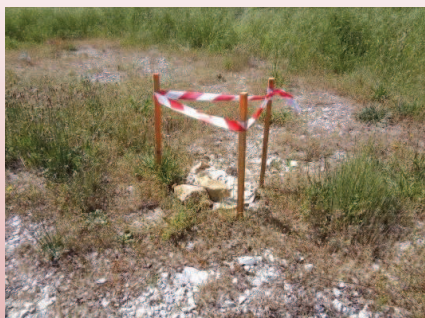
Balisage trou de forage Pech rive gauche
